Ofício RSSP4 nº 066/2024

Assunto: Solicitação de informações referente desnivelamento da pavimentação da Rua Pedro Américo sentido Cibratel.

RELATÓRIO FOTOGRÁFICO
DIVISÃO ITANHAÉM – OXMO

Assunto : VISTORIA DA RUA PEDRO AMÉRICO PÓS EXECUÇÃO DE OBRA.

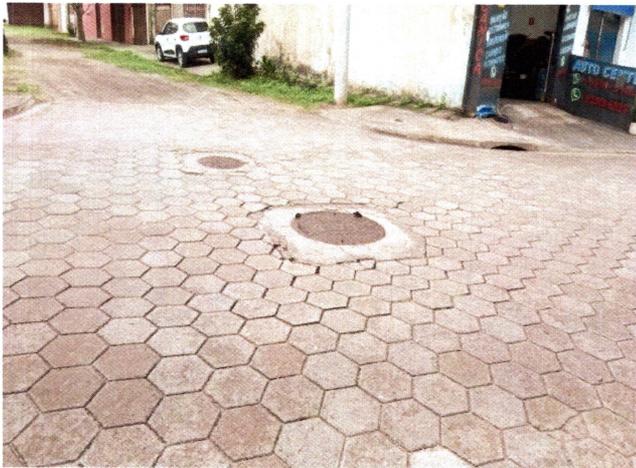
Foto Nº 1 SOLAPAMENTO EM VOLTA DO PV
RUA PEDRO AMÉRICO/RUA FELICIO LIMA.

OBS: FOTOS DO PV EM FRENTE A OFICINA QUE O CLIENTE RECLAMA DOS TRANSTORNOS RECORRENTE PÓS OBRA.
CLIENTE RECLAMA DE BARULHO NA TAMPÃO DO PV EM FRENTE AO IMÓVEL DELE.

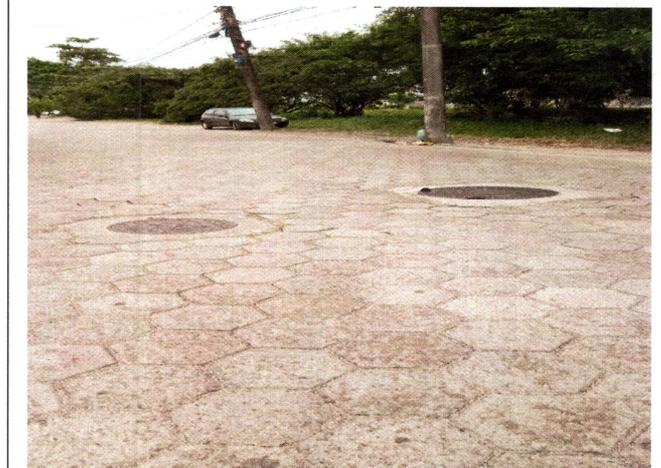
Foto Nº 2 DESLOCAMENTO DOS BLOQUETES
RUA PEDRO AMÉRICO/RUA FELICIO LIMA.

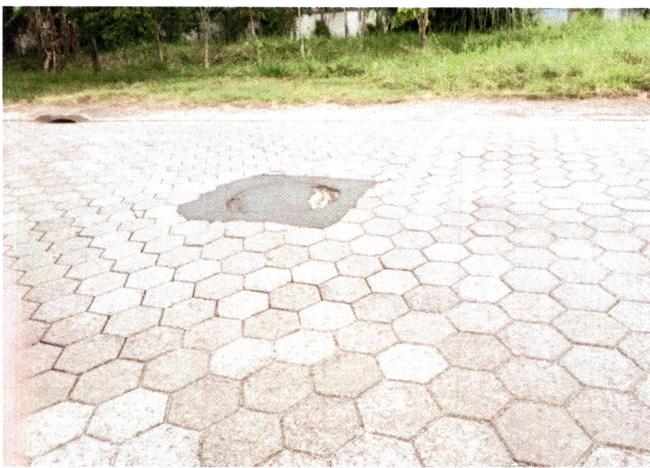
Foto Nº 3 SOLAPAMENTO EM VOLTA DO PV
RUA PEDRO AMÉRICO/RUA ZEFERINO DA COSTA.

OBS: NECESSÁRIO O NIVELAMENTO DO PV, FOI COLOCADO ASFALTO EM CIMA DO TAMPÃO PARA REGULARIZAR O AFUNDAMENTO.

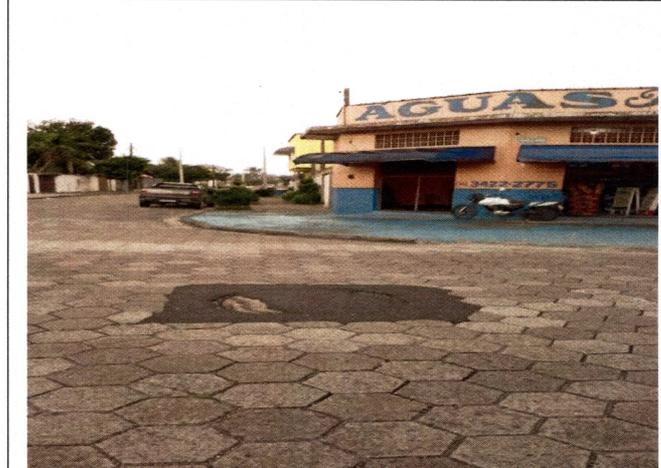
Foto Nº 4 DESLOCAMENTO DOS BLOQUETES
RUA PEDRO AMÉRICO/RUA ZEFERINO DA COSTA.

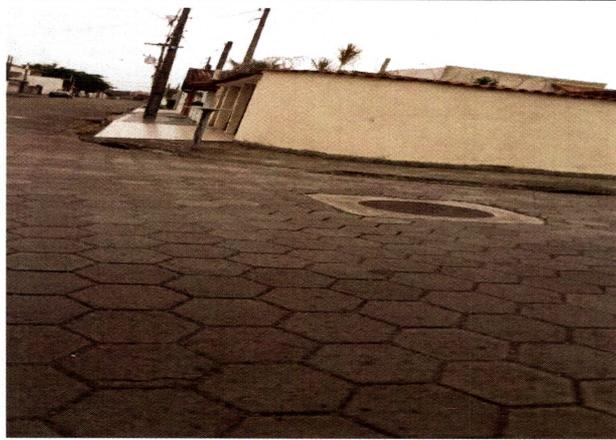
Foto Nº 5 SOLAPAMENTO EM VOLTA DO PV
RUA PEDRO AMÉRICO/RUA PLÁCIDO LOUZADA.

OBS: NECESSÁRIO REGULARIZAR O PAVIMENTO EM VOLTA DO PV.

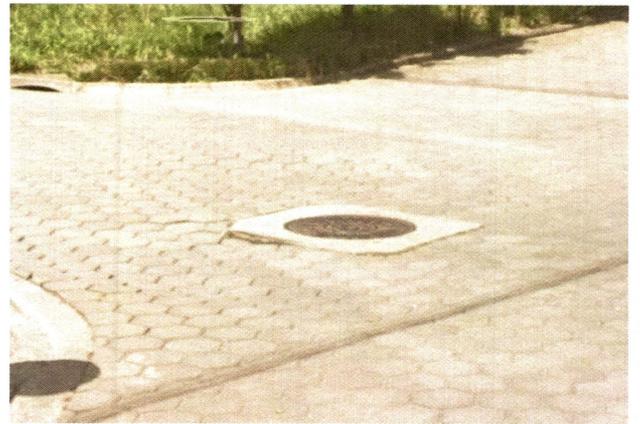
Foto Nº 6 SOLAPAMENTO EM VOLTA DO PV
RUA PEDRO AMÉRICO/RUA PLÁCIDO LOUZADA.

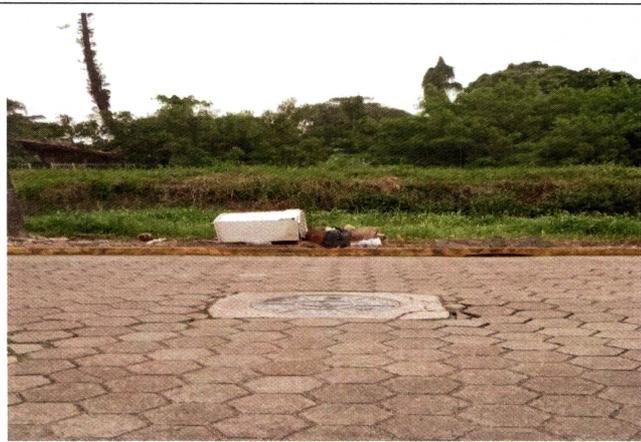
Foto Nº 7 SOLAPAMENTO EM VOLTA DO PV
RUA PEDRO AMÉRICO/RUA HENRIQUE BERNADELI.

OBS: NECESSÁRIO REGULARIZAR O PAVIMENTO EM VOLTA DO PV, LAJE DE CONCRETO DO PV QUEBRADA.

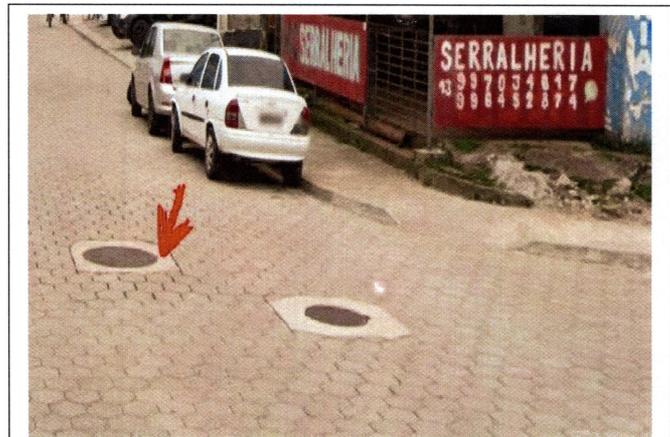
Foto Nº 8 SOLAPAMENTO EM VOLTA DO PV
RUA PEDRO AMÉRICO/RUA HENRIQUE BERNADELI.

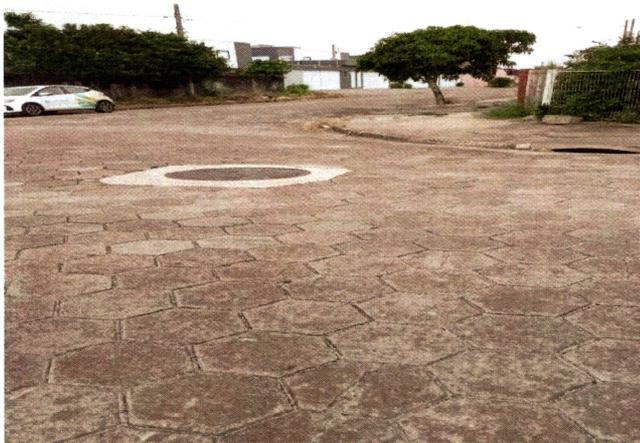
Foto Nº 9 SOLAPAMENTO EM VOLTA DO PV
RUA PEDRO AMÉRICO/RUA MARIA CANDIDA CAMPOS
ARAGÃO.

OBS: NECESSÁRIO REGULARIZAR O PAVIMENTO EM VOLTA DO PV, LAJE DE CONCRETO DO PV QUEBRADA.

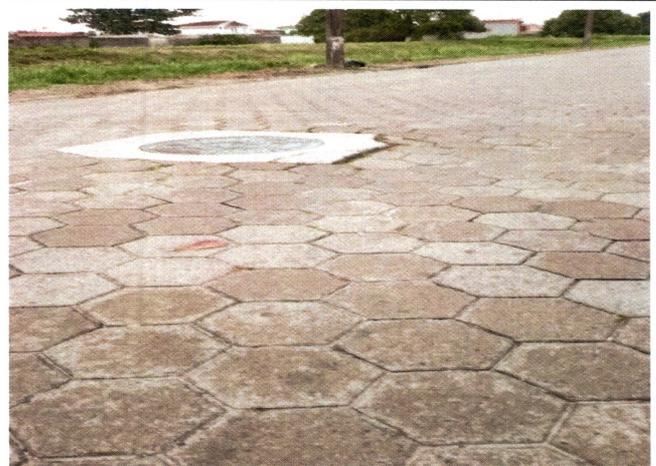
Foto Nº 10 SOLAPAMENTO EM VOLTA DO PV
RUA PEDRO AMÉRICO/RUA MARIA CANDIDA CAMPOS
ARAGÃO.

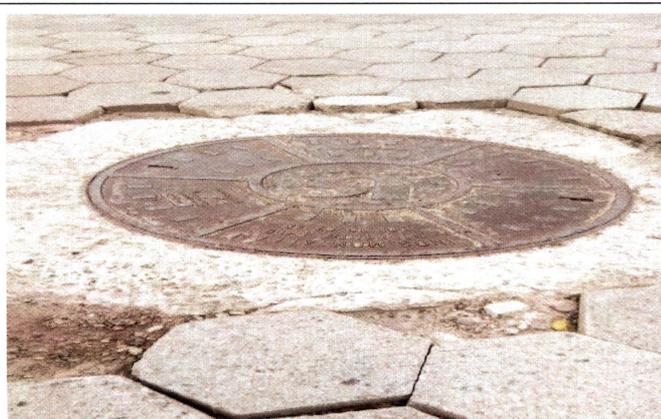
Foto Nº 11 SOLAPAMENTO EM VOLTA DO PV
RUA PEDRO AMÉRICO/RUA LUCÍLIO DE ALBUQUERQUE.

OBS: NECESSÁRIO REGULARIZAR O PAVIMENTO EM VOLTA DO PV
NECESSÁRIO O NIVELAMENTO DO PV.

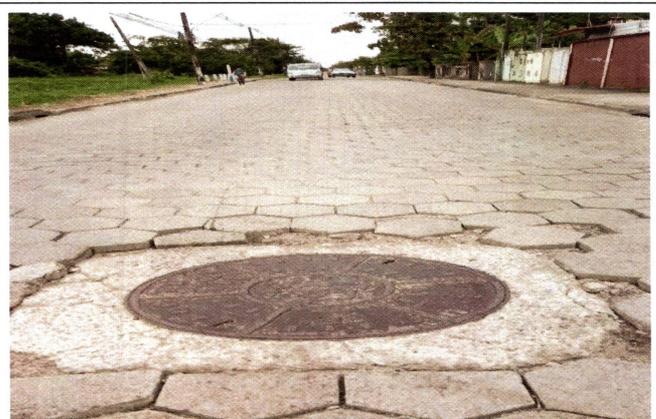
Foto Nº 12 NECESSÁRIO O NIVELAMENTO DO PV.
RUA PEDRO AMÉRICO/RUA LUCÍLIO DE ALBUQUERQUE.
