Ofício RSSP4 nº 060/2024

Assunto: Solicitação de informações referente desnivelamento da pavimentação da Rua Pedro Américo sentido Cibratel.

RELATÓRIO FOTOGRÁFICO
DIVISÃO ITANHAÉM – OXMO

Assunto : VISTORIA DA RUA PEDRO AMÉRICO PÓS EXECUÇÃO DE OBRA.

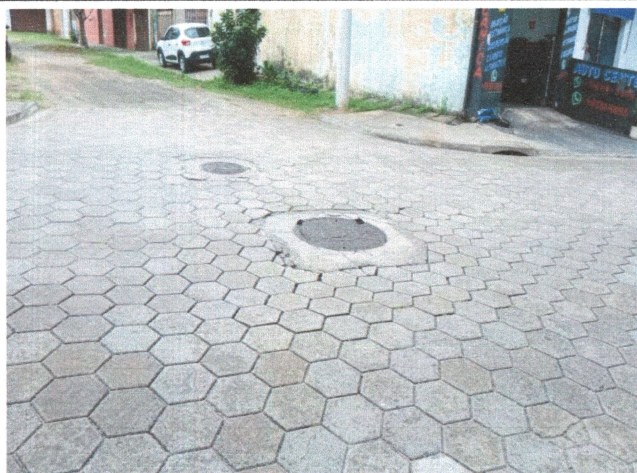
Foto Nº 1 SOLAPAMENTO EM VOLTA DO PV
RUA PEDRO AMÉRICO/RUA FELICIO LIMA.

OBS: FOTOS DO PV EM FRENTE A OFICINA QUE O CLIENTE RECLAMA DOS TRANSTORNOS RECORRENTE PÓS OBRA.
CLIENTE RECLAMA DE BARULHO NA TAMPÃO DO PV EM FRENTE AO IMÓVEL DELE.

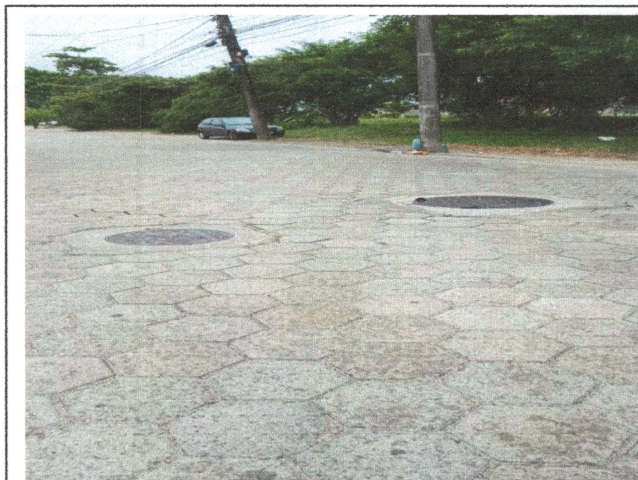
Foto Nº 2 DESLOCAMENTO DOS BLOQUETES
RUA PEDRO AMÉRICO/RUA FELICIO LIMA.

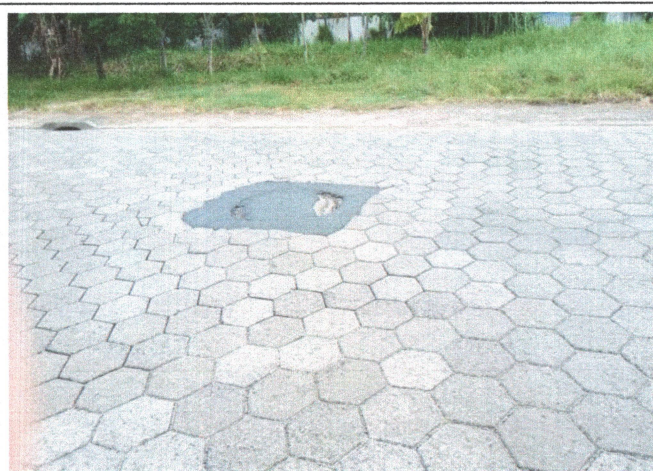
Foto Nº 3 SOLAPAMENTO EM VOLTA DO PV
RUA PEDRO AMÉRICO/RUA ZEFERINO DA COSTA.

OBS: NECESSÁRIO O NIVELAMENTO DO PV, FOI COLOCADO ASFALTO EM CIMA DO TAMPÃO PARA REGULARIZAR O AFUNDAMENTO.

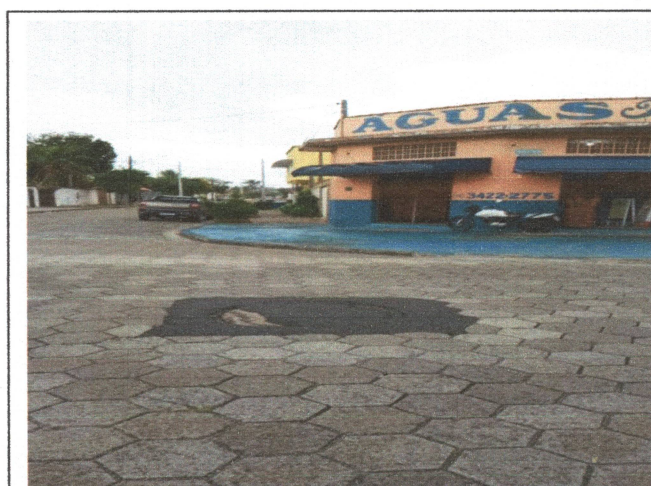
Foto Nº 4 DESLOCAMENTO DOS BLOQUETES
RUA PEDRO AMÉRICO/RUA ZEFERINO DA COSTA.

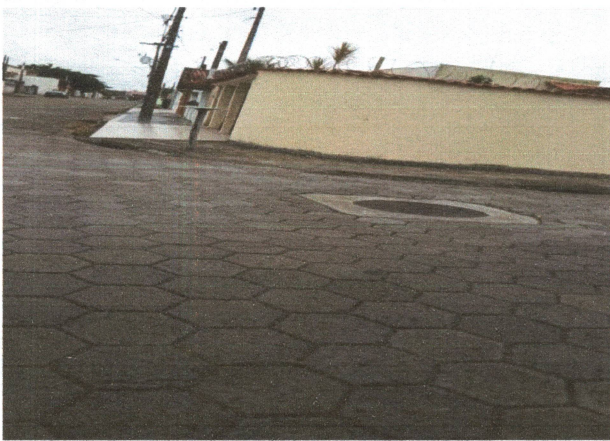
Foto Nº 5 SOLAPAMENTO EM VOLTA DO PV
RUA PEDRO AMÉRICO/RUA PLÁCIDO LOUZADA.

OBS: NECESSÁRIO REGULARIZAR O PAVIMENTO EM VOLTA DO PV.

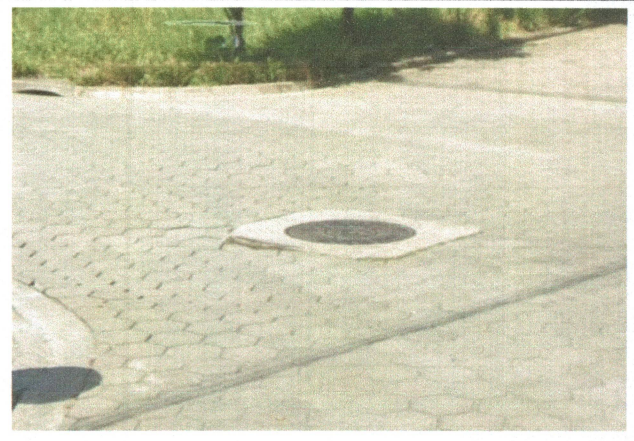
Foto Nº 6 SOLAPAMENTO EM VOLTA DO PV
RUA PEDRO AMÉRICO/RUA PLÁCIDO LOUZADA.

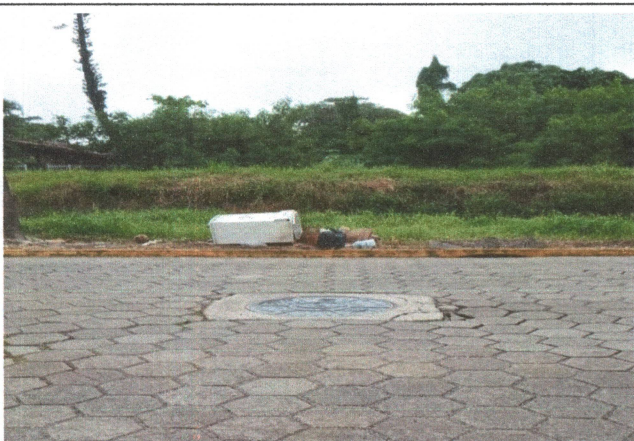
Foto Nº 7 SOLAPAMENTO EM VOLTA DO PV
RUA PEDRO AMÉRICO/RUA HENRIQUE BERNADELI.

OBS: NECESSÁRIO REGULARIZAR O PAVIMENTO EM VOLTA DO PV, LAJE DE CONCRETO DO PV QUEBRADA.

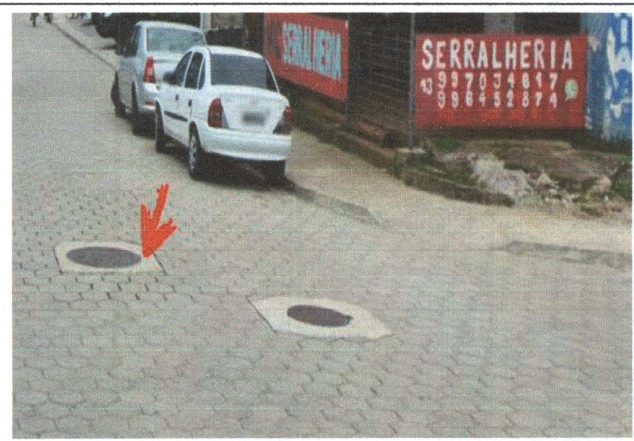
Foto Nº 8 SOLAPAMENTO EM VOLTA DO PV
RUA PEDRO AMÉRICO/RUA HENRIQUE BERNADELI.

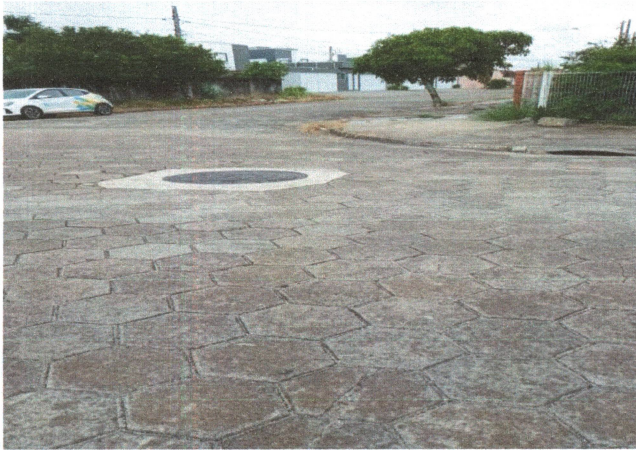
Foto Nº 9 SOLAPAMENTO EM VOLTA DO PV
RUA PEDRO AMÉRICO/RUA MARIA CANDIDA CAMPOS
ARAGÃO.

OBS: NECESSÁRIO REGULARIZAR O PAVIMENTO EM VOLTA DO PV, LAJE DE CONCRETO DO PV QUEBRADA.

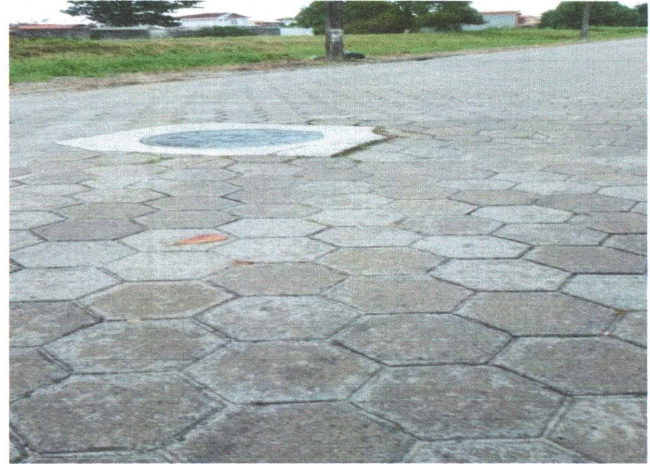
Foto Nº 10 SOLAPAMENTO EM VOLTA DO PV
RUA PEDRO AMÉRICO/RUA MARIA CANDIDA CAMPOS
ARAGÃO.

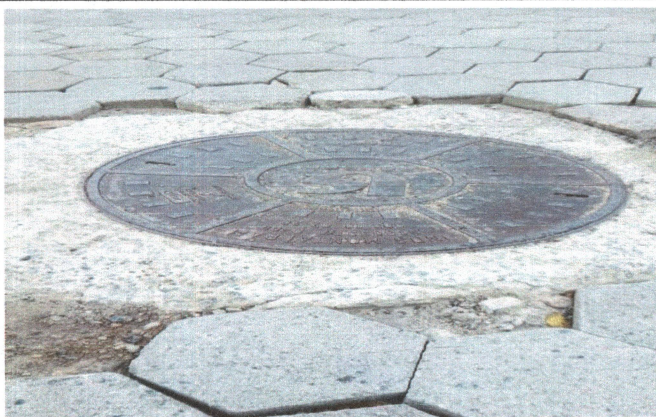
Foto Nº 11 SOLAPAMENTO EM VOLTA DO PV
RUA PEDRO AMÉRICO/RUA LUCÍLIO DE ALBUQUERQUE.

OBS: NECESSÁRIO REGULARIZAR O PAVIMENTO EM VOLTA DO PV
NECESSÁRIO O NIVELAMENTO DO PV.

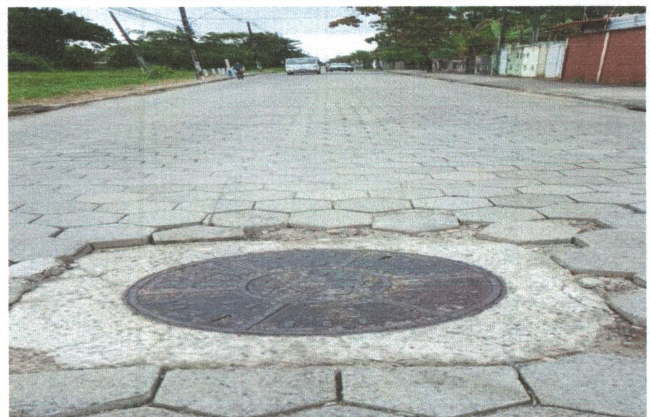
Foto Nº 12 NECESSÁRIO O NIVELAMENTO DO PV.
RUA PEDRO AMÉRICO/RUA LUCÍLIO DE ALBUQUERQUE.
